# Kraftstoffmomentanverbrauchsanzeige

eine Seite von <http://www.wartburgpeter.de>

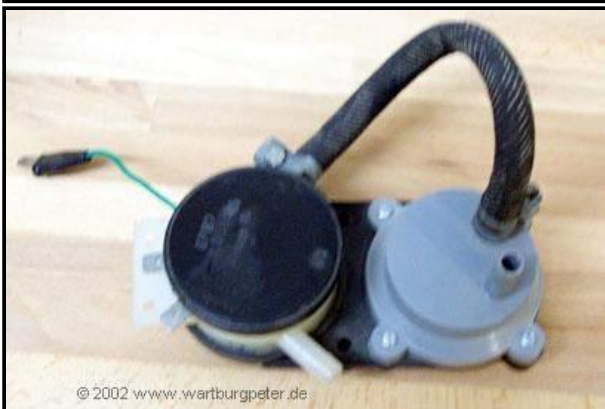
Durchflußmengengeber vom Wartburg. Im Unterschied zum Trabant, gibt es hier eine Dämpfungskammer. Die ist erforderlich wegen der Benzinpumpe.

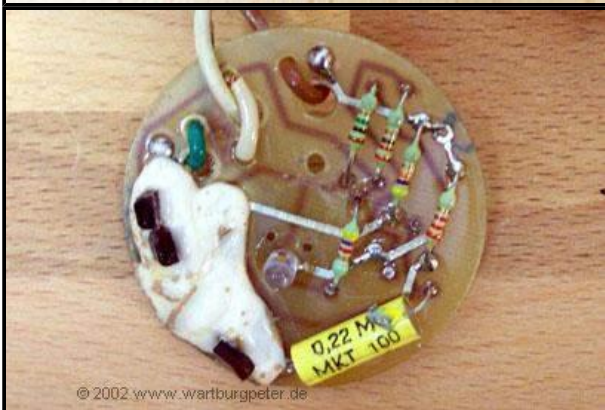
Die Platine, die sich im Durchflußmengengeber befindet, sieht nach Jahren meist sehr verdreckt aus.

Nicht im Bild zu sehen ist das Gegenstück der Lichtschranke, die IR Diode, die über kleine Drahtbrücken mit dieser Platine verbunden ist. Häufigste Ursache für Defekte:

- Verwechslung der Anschlüsse
- Verwechslung mit dem Anschluß der Scheinwerferhöhenkontrolle
- Kabelbruch
